DOKUMENT: ALEXANDER L. KIELLAND  
HØRING 22.5.2017. REVIDERT: 12.6.2017

## **HØRING OM KIELLAND-KATASTROFEN**

HØRING 22.5.2017.  
Revidert 12.6.2017

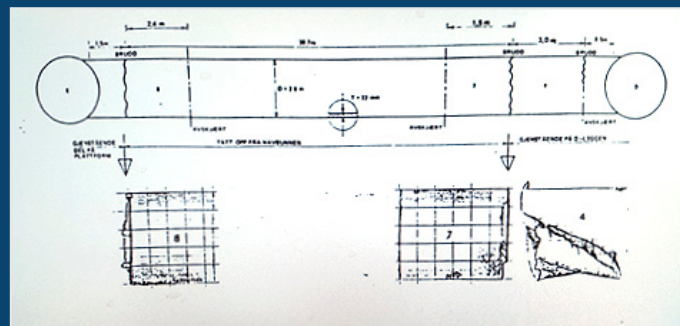
Illustrasjon fra kommisjonen: DE-staget, ikke publisert

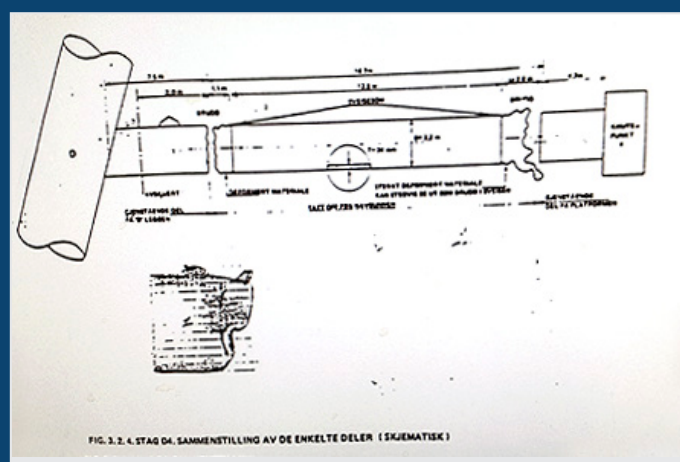
Illustrasjon fra kommisjonen: D4-staget – ikke publisert

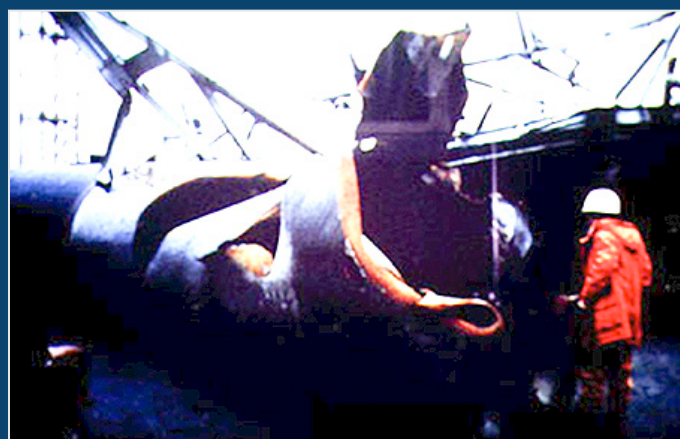
Bilde av D4-stagets mellomstykke, fra kommisjonen, ikke publisert i rapporten

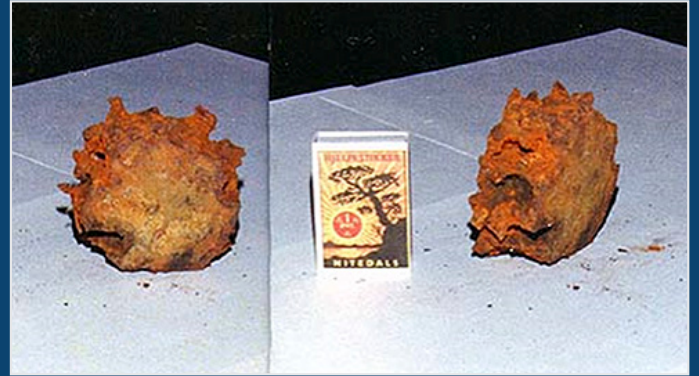
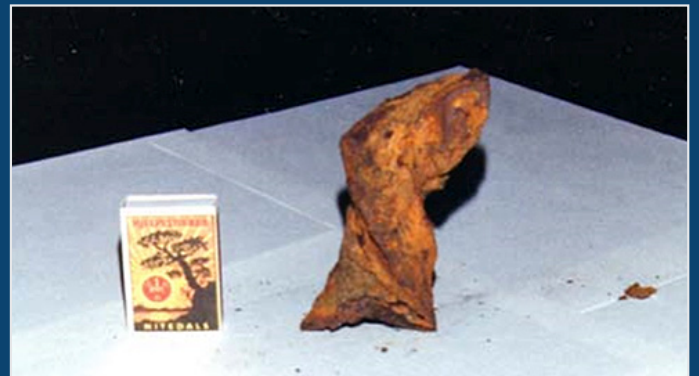
FRAGMENT FUNNET INNE I D4-STAGET ETTER SNUING  
I 1983, IKKE PUBLISERT
